## Étude de cas :

- ✓ Accident de Dryden
  - Air Ontario
  - Fokker 28
  - Dryden, Canada

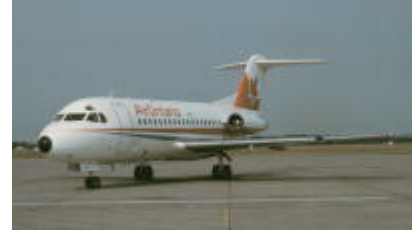
**Le vendredi 10 mars 1989, à 12h09, le commandant de bord d'un Fokker 28 de la compagnie canadienne Air Ontario décolle en piste 29 de l'aéroport de Dryden (Ontario). Agé de 52 ans, c'est un pilote expérimenté totalisant 24000 heures de vol dont 673 sur avion à réaction. Son copilote est âgé de 35 ans avec plus de 10000 heures de vol dont 3500 sur avion à réaction, il est donc aussi un pilote expérimenté. Une minute après, moins d'un kilomètre plus loin, le Fokker 28 heurte des arbres, s'écrase et prend feu. 21 passagers et 3 membres d'équipage dont les pilotes périssent dans l'accident.**
