# Le bon CRM

- **Sioux City**
- **DC10-10**
- **19 juillet 1989**

**Le 19 juillet 1989, un DC10-10 d'United Airlines, à la suite d'une panne moteur catastrophique en croisière s'écrase à Sioux City, Iowa. Ce cas relate les 30 minutes avant l'accident. Cet accident est l'illustration de l'application d'un bon CRM.**

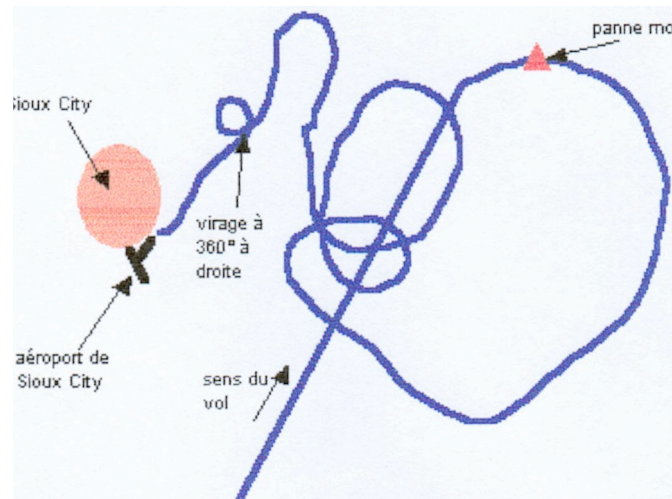
A 15h59, le signal « brace » est donné suivi 30 secondes plus tard par une série d'alertes GPWS. Alors que l'avion passait les arbres situés en seuil de piste, l'avion entra dans un phugoid. A 300ft, le nez piquant, le CDB demanda « coupe les gaz », « je ne peux pas maintenir le nez en l'air » répondit le copilote. 4 secondes après, le copilote demanda « poussée à gauche ! » plusieurs fois. A 16h00, l'avion touche le sol.

Le saumon d'aile, le train et la nacelle droits touchent le sol en même temps suivis par la roulette de nez puis le train gauche. La queue et l'aile droite se brisent répandant du carburant. Sans poids sur l'empennage, la queue descend faisant rebondir le nez trois fois. L'avion redécollé puis retombe détachant le cockpit du reste du fuselage. La vitesse d'approche était de 215kt à cause du dernier phugoid.
