Christian Chabbert
76 côte de Tels
81100 CASTRES

Expert près la Cour d'Appel de Toulouse

Cause CRUCES / FFP

Analyse des pièces transmises

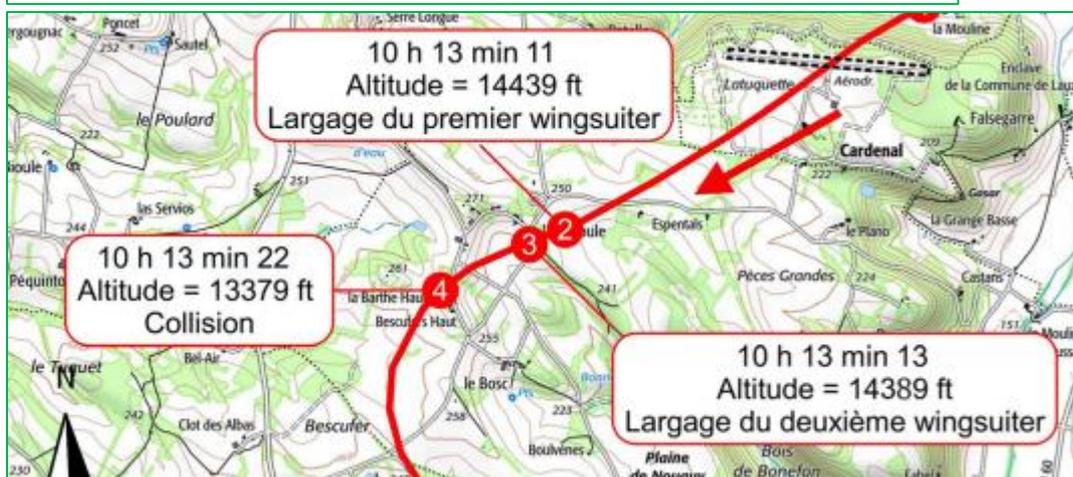
L'examen de l'avion confirme la collision du wingsuiter avec le hauban et la voilure gauche de l'avion. Le volet gauche a été endommagé. Ces dommages n'ont pas compromis la poursuite du vol et le pilote a pu atterrir.

C'est le premier WS qui est rentré en collision avec le côté gauche de l'avion, 11 secondes après la sortie du PC6.

L'exploitation du récepteur GNSS et de la caméra portée par WS2 confirme qu'il s'est écoulé onze secondes entre la sortie de WS1 et la collision. Le largage de WS1 a été réalisé vers 14 400 ft et la collision a eu lieu vers 13 400 ft. La pente du Pilatus a significativement augmenté après le largage de WS2 (deux secondes après WS1). La trajectoire du Pilatus était rectiligne en descente entre le dernier largage et la collision avec le wingsuiter. Son assiette a été estimée à environ 50° pendant les premières secondes de la descente⁽⁶⁾ et sa vitesse verticale moyenne dépassait 5 800 ft/min entre ② et ③, et 6 700 ft/min entre ③ et ④. Le pilote a amorcé un virage à gauche, après la collision, toujours en descente.

- descente de 1060 ft mesurée entre (2) et (4), en 11 s ; donc V_z moyen $\approx 29,4$ m/s
- Distance mesurée entre (2) et (4) (carte IGN) = 650 m, donc V moyen ≈ 59 m/s
- Pente de la trajectoire $\approx 30^\circ$ (finesse ≈ 2)

- descente de (3) vers (4) de 1010 ft en 9 s ; donc V_z moyen de l'avion $\approx 34,2$ m/s, soit 6730 ft/mn, ce qui est supérieur à ce qu'annonce le pilote : entre 3500 et 4500 ft/mn
- Vitesse en accélération de 65 kts vers 100 kts (51 m/s)
- Pente de la trajectoire $> 42^\circ$

- La trajectoire WS1 intercepte celle de l'avion car les deux mobiles volent sensiblement rectilignes juste avant la collision entre (2) et (4) et la pente avion est supérieure à celle du WS ; la collision est donc possible.
- Il est hélas compréhensible que le pilote n'ait pas pu maintenir le visuel sur WS1 (angle mort sur l'arrière)

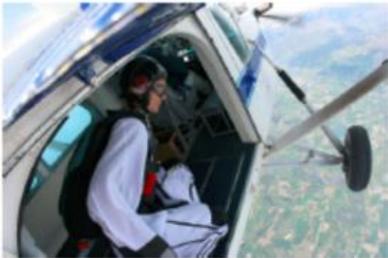
Figure 2 : Extrait du document initiateur wingsuit

Le document destiné aux initiateurs de wingsuit, élaboré par la Fédération Française de Parachutisme (FFP) précise que la sortie de l'avion doit se faire sur une trajectoire parallèle à celle de l'avion pendant 20 s. WS1 a respecté cette consigne jusqu'à la collision.

Le document FFP exploré par le BEA indique : espacement mini 10s entre chaque personne (non respecté : 2s) + **maintien de l'axe pendant 20s (respecté)**, puis 90° pendant 20s, puis 90° vers la zone de poser.

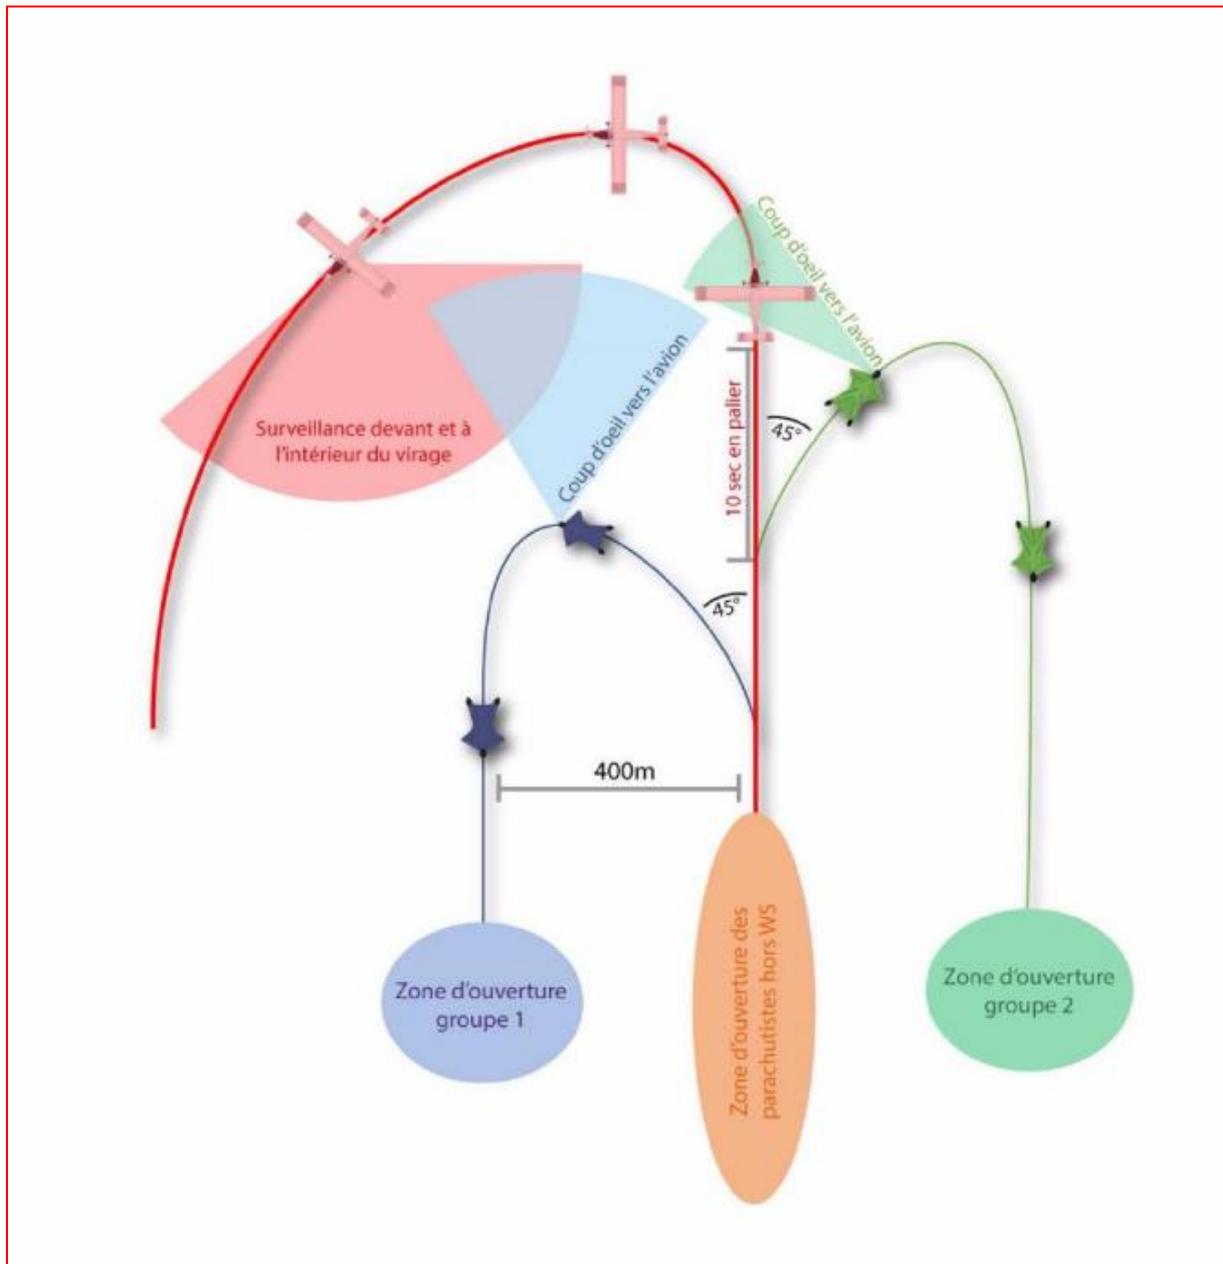
Le flash sécurité du 15 octobre 2018 produit un schéma qui indique pour le WS un **virage de 45° dès la sortie sans préciser la durée d'éloignement sous 45°, puis suggère un virage de 135°** ensuite vers la zone d'ouverture.

Ce flash qui figure en annexe du document actuel sur le site de la FFP n'est pas en cohérence avec le corps du texte ; en effet les distances de séparation horizontales sont différentes dans les deux cas. Les distance de séparation dans le plan vertical ne sont pas évoquées.

- Les 10s de palier de l'avion correspondent environ au temps nécessaire pour passer l'avion de la configuration largage à celle de la descente sous forte pente (vitesse, volets, turbine, hélice, ...).

- La vitesse de chute de l'avion n'est pas spécifiée ; on voit que l'accident de Bouloc est en partie causé par des trajectoires sécantes avion / WS
- Le sens de virage à l'issue des 10s est spécifié du côté de l'évolution de WS1, sans prendre en compte la position de la porte de largage, la géométrie de la voilure et des volets et donc la visibilité du pilote sur l'extérieur.

- Au point marqué « *surveillance devant et à l'intérieur du virage* », pour un virage à gauche, un pilote de PC6 est gêné par l'aile basse à l'intérieur du virage. Un virage à gauche ne permet pas au pilote d'observer la zone d'évolution (pilotage à gauche et fuselage à gauche permettant peu de visibilité vers l'arrière). Un virage à droite aurait permis une observation au travers de la porte droite. Le « voir et éviter » en ce point est aléatoire.

- La trajectoire des WS sur le schéma ne tient pas compte de leur besoin d'éloignement sous 90° pour remonter le vent si nécessaire et n'est pas en cohérence avec le texte « *déroulement du saut* » page 13
- Le Flash Sécurité présente donc des lacunes, des contradictions et des analyses incomplètes.
